# Dipl.- Ing. Andreas Bändel

Sachverständiger für Straßenverkehrsunfälle und Kfz-Technik

Datum:	08.07.2013
Aktenzeichen:	<b>4 xxx/13</b>
Rechtsstreit:	nnn ./ nnn u.a.
Auftrag	27.05.2013
Akteneingang:	28.05.2013

## Gutachten

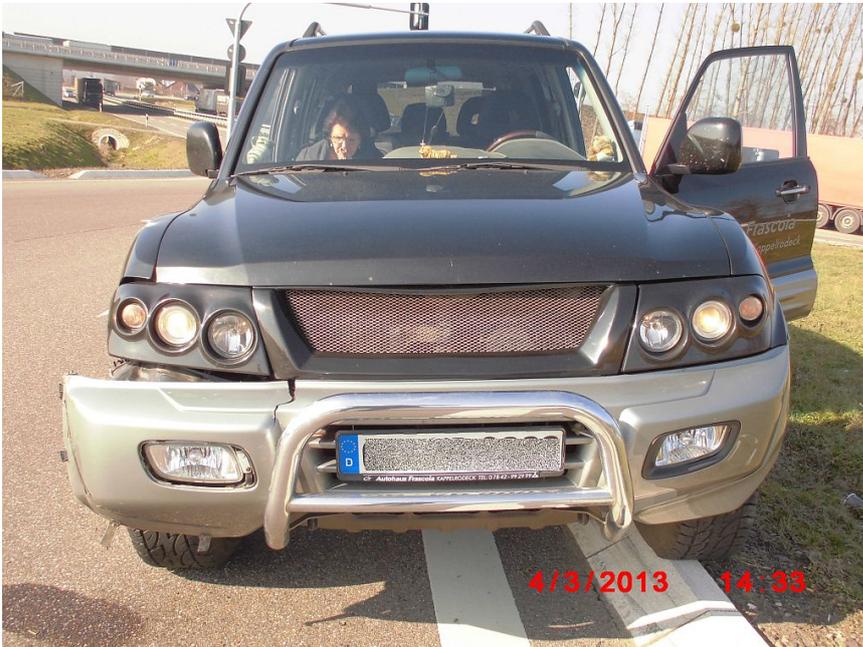
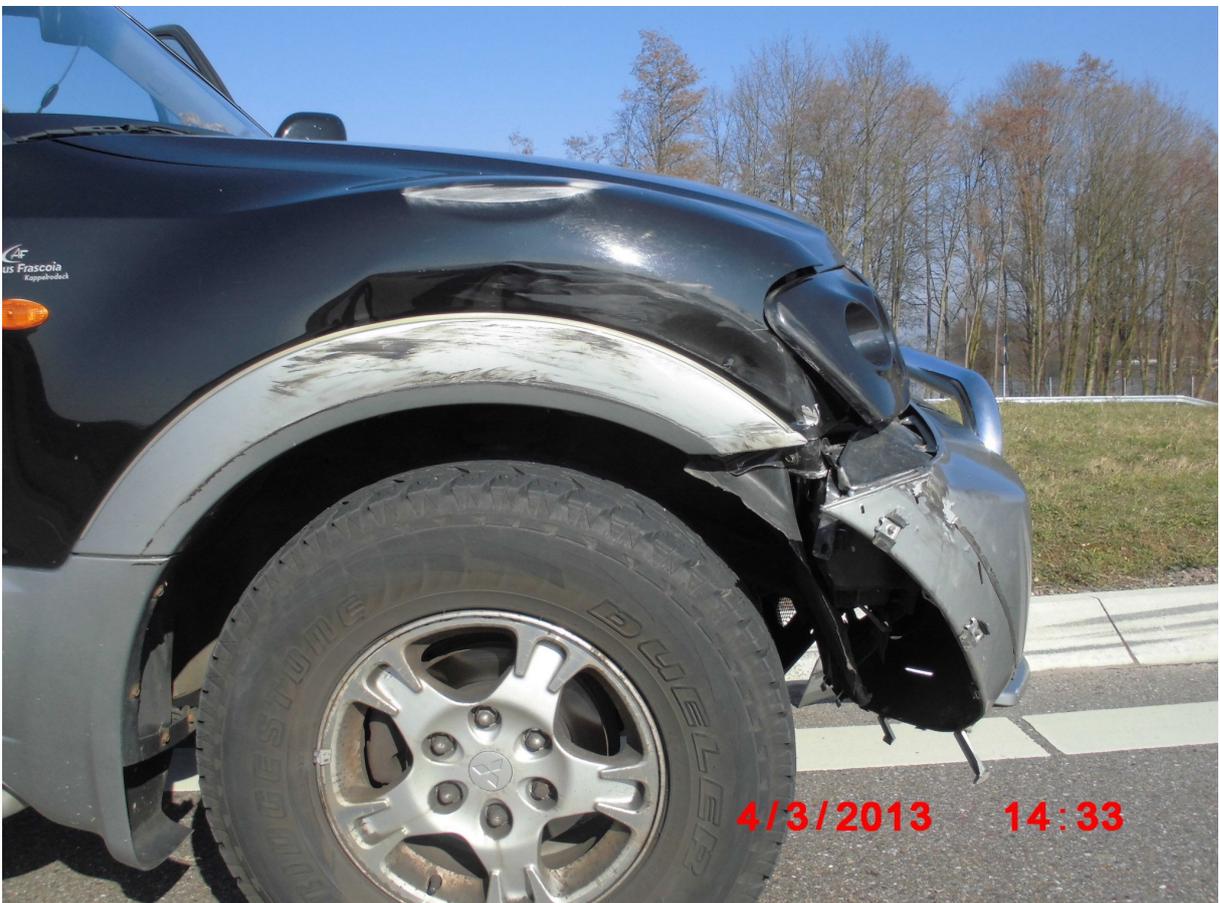
Der **MITSUBISHI Pajero der Klägerin** wurde bei dem Unfall an der vorderen rechten Ecke beschädigt. Die nachfolgenden Lichtbilder der polizeilichen Unfallaufnahme zeigen die nach vorne weggebrochene Stoßfängerverkleidung. Der Radlauf ist verschrammt, der Kotflügel eingedrückt, verschrammt und nach oben verschoben.

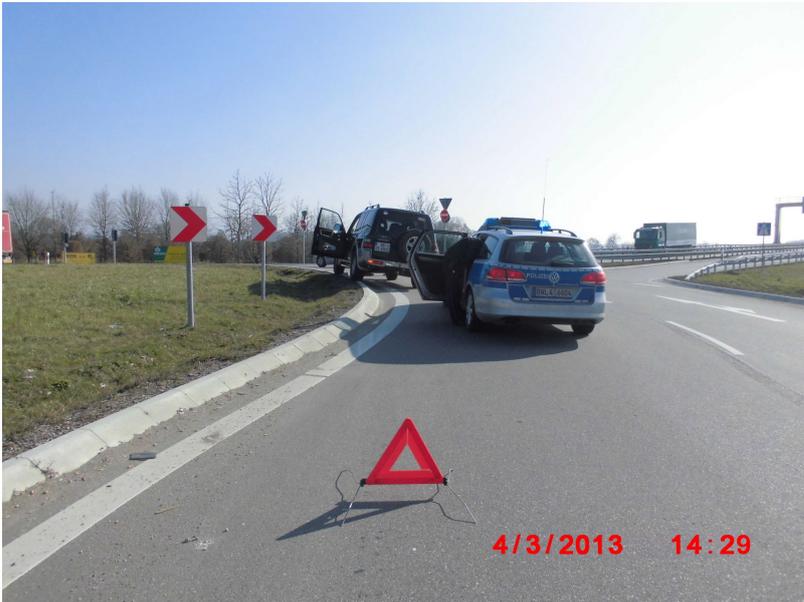
Die Endstellung zeigt das Klägerfahrzeug mit beiden linken Rädern auf der erhöhten Fahrbahnbegrenzung.

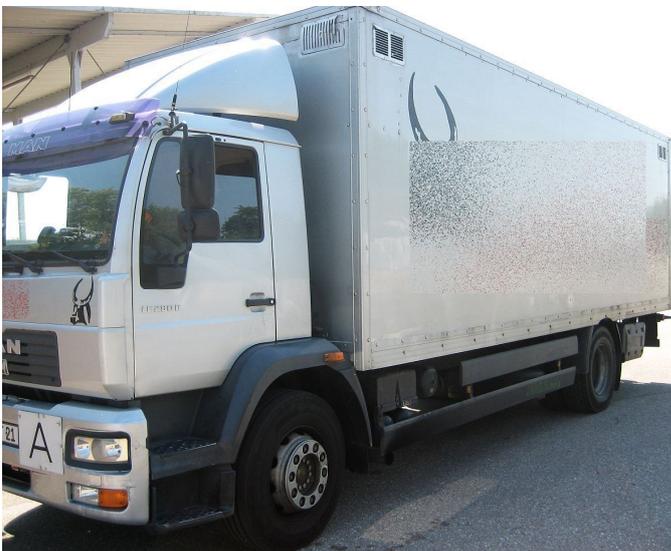
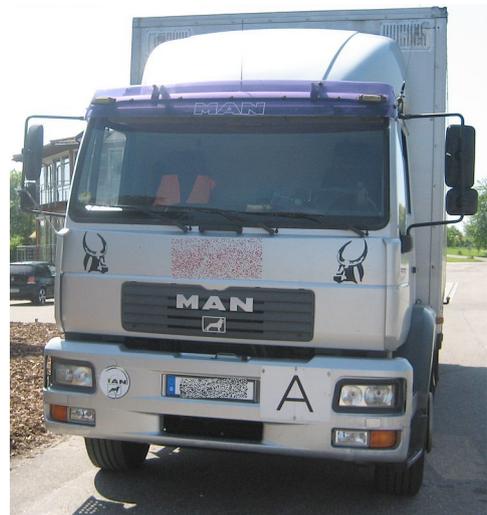
Nachstehende, von der Firma XXX übersandte Lichtbilder zeigen **MAN der Beklagten**.

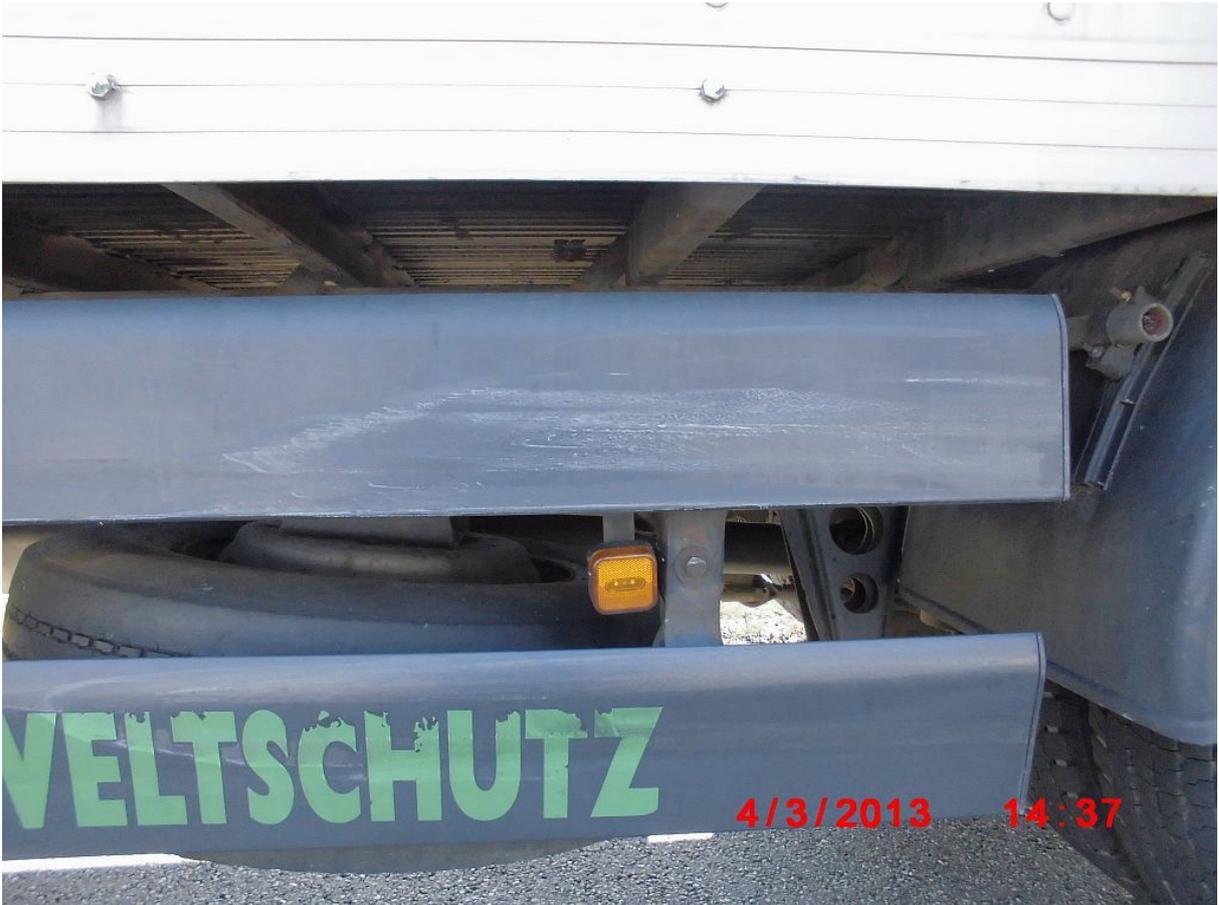
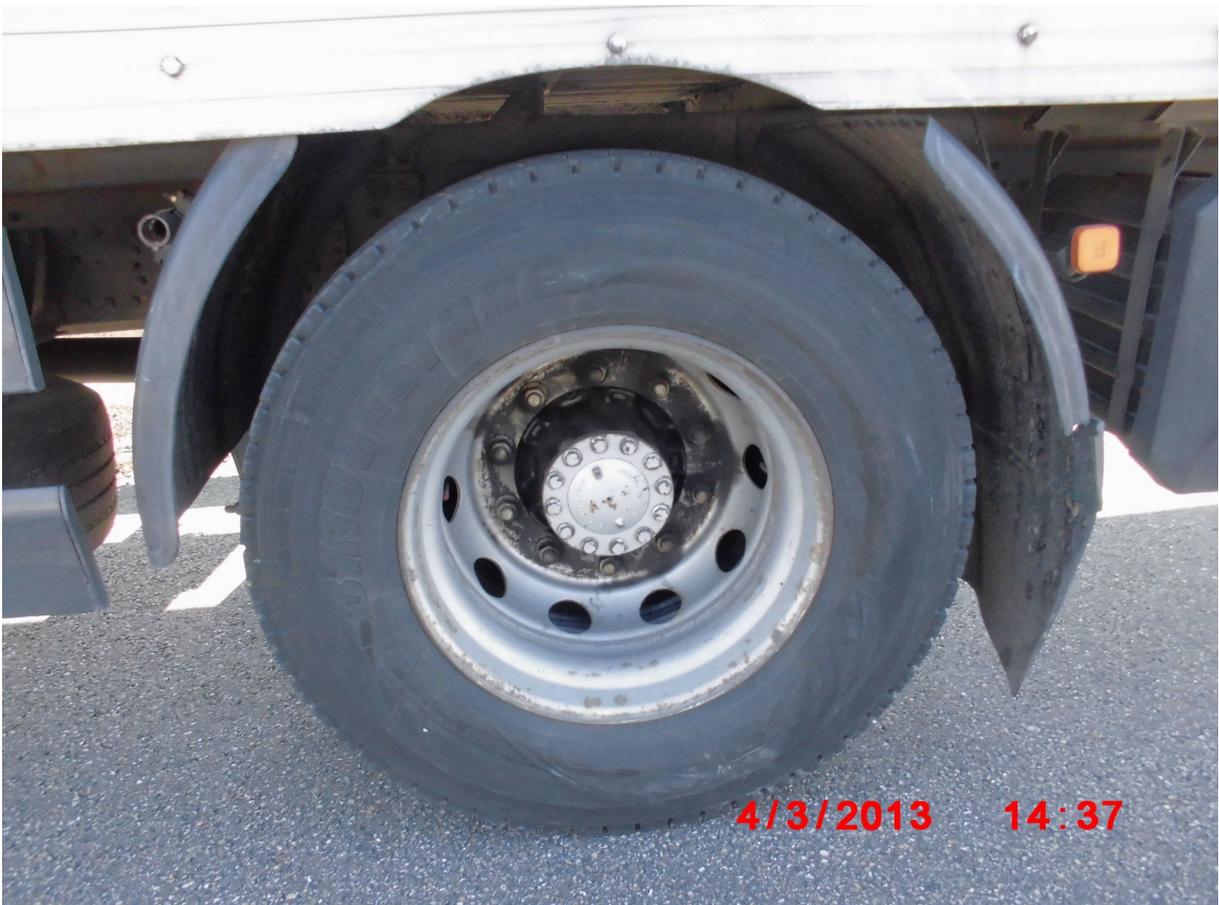
Der Schaden an dem LKW ist ebenfalls auf den Polizeifotos dokumentiert. Am rechten Seitenunterfahrerschutz zeigen sich Schleifspuren, der linke hintere Reifen hat an der Flanke Schleifspuren und Einschnitte, der hintere Kunststoffkotflügel ist eingerissen (Bilder nächste Seite).

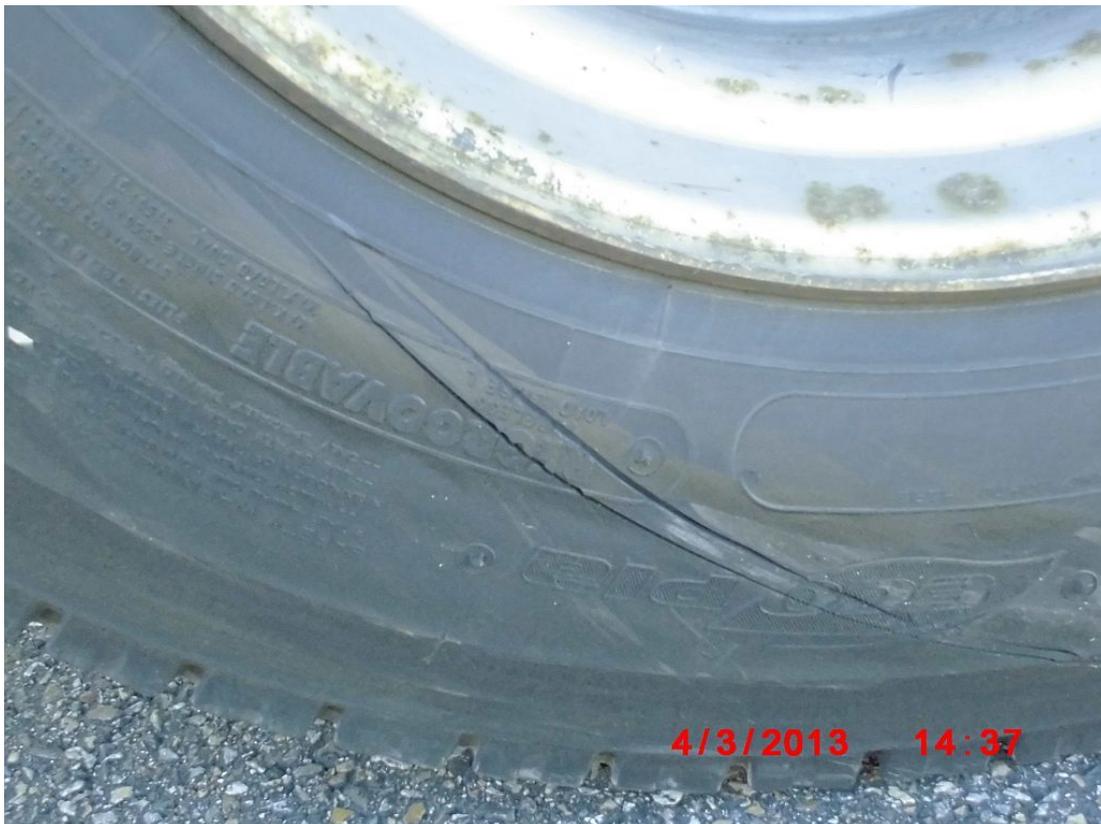
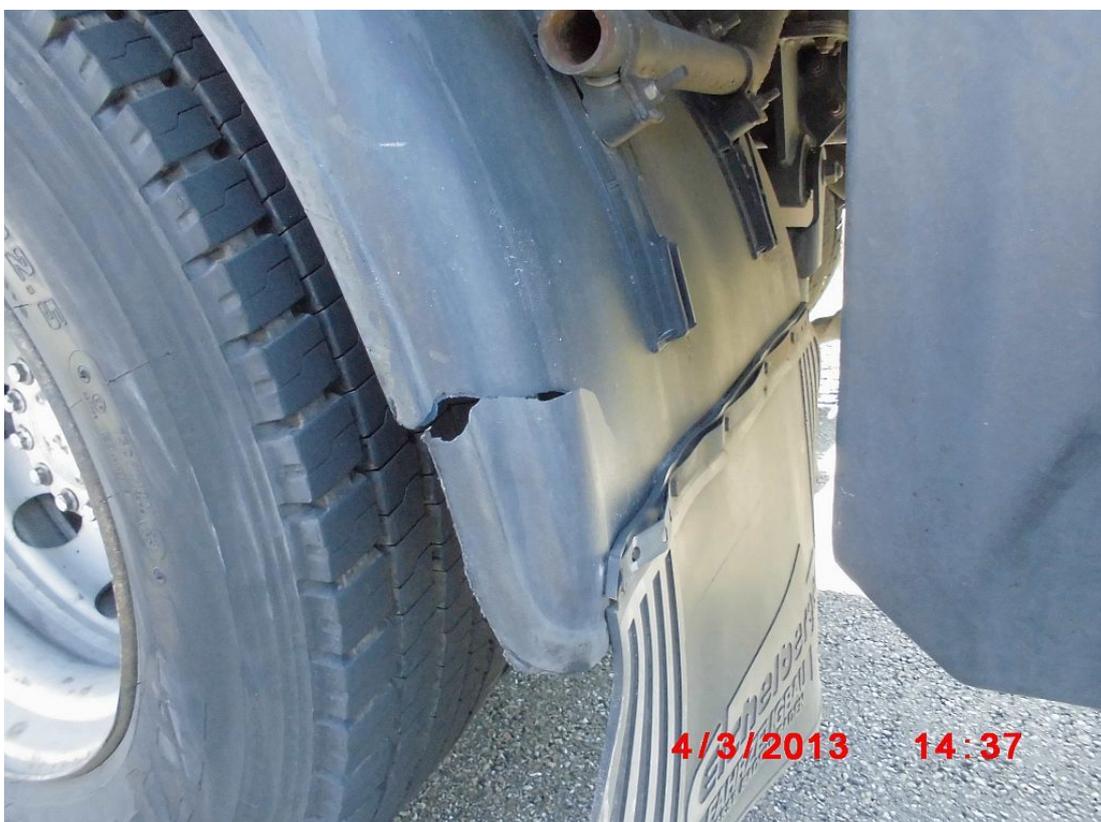
Die Ausschnittvergrößerungen zeigen die Schnitte in der Reifenflanke und den angebrochenen Kunststoffkotflügel.

Die nach hinten abgerissene Kotflügelkante des LKW, sowie die nach vorne weggebrochene Stoßfängerverkleidung am PKW weisen den LKW als das schnellere Fahrzeug zum Kollisionszeitpunkt aus. Die scharfkantigen Befestigungsteile des abgerissenen Stoßfängers haben die Einschnitte am Reifen des LKW verursacht.

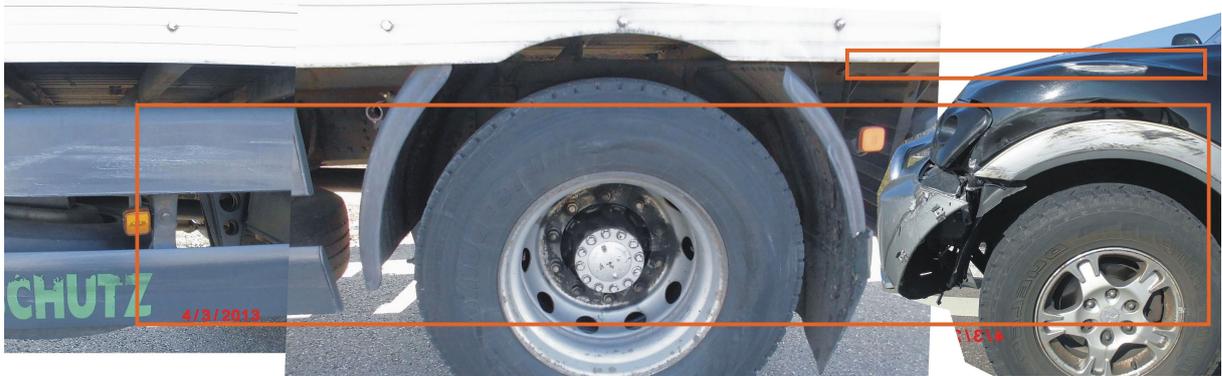
In der nachstehenden Fotomontage wurde die vordere Seitenansicht des PKW seitenverkehrt dargestellt und maßstäblich angepasst, um die Schadenbereiche direkt vergleichen zu können. Deutlich erkennbar hat sich die Kante des LKW-Aufbaus in den Kotflügel des PKW eingedrückt.

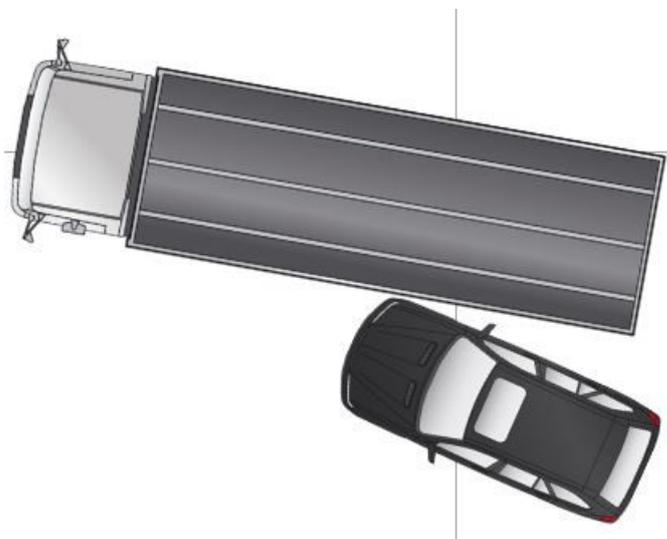
Aus den Schadenbildern ergibt sich eine Kollisionsposition wie sie in der folgenden Grafik fahrbahnunabhängig dargestellt ist. Der Winkel zwischen den Fahrzeuglängsachsen betrug dabei ca. 10 bis 15°.

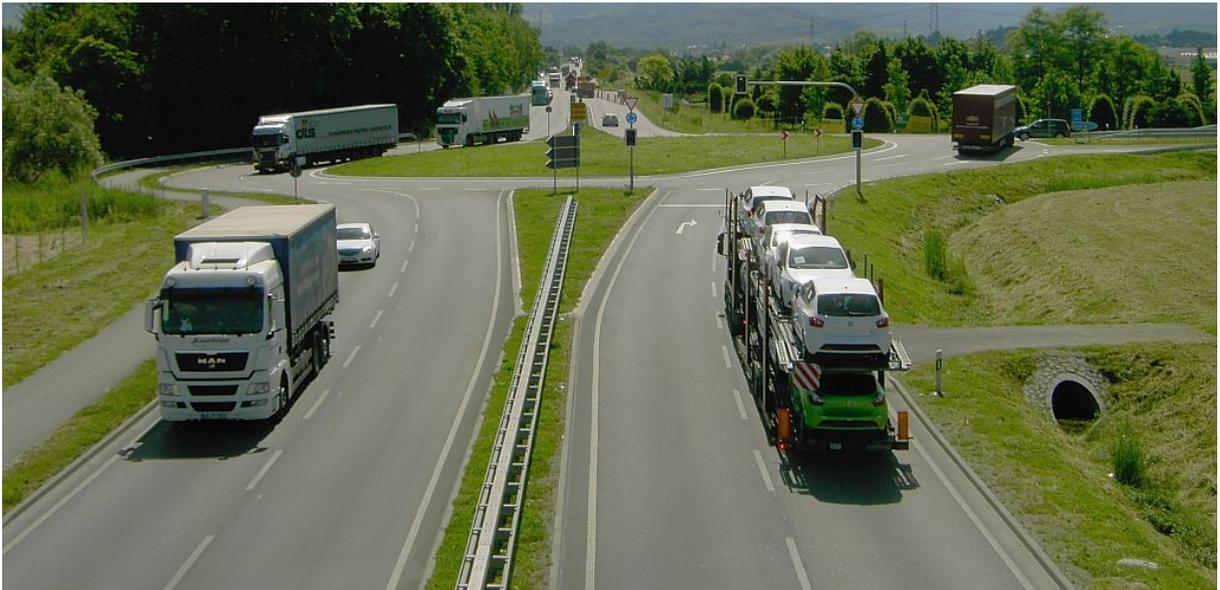
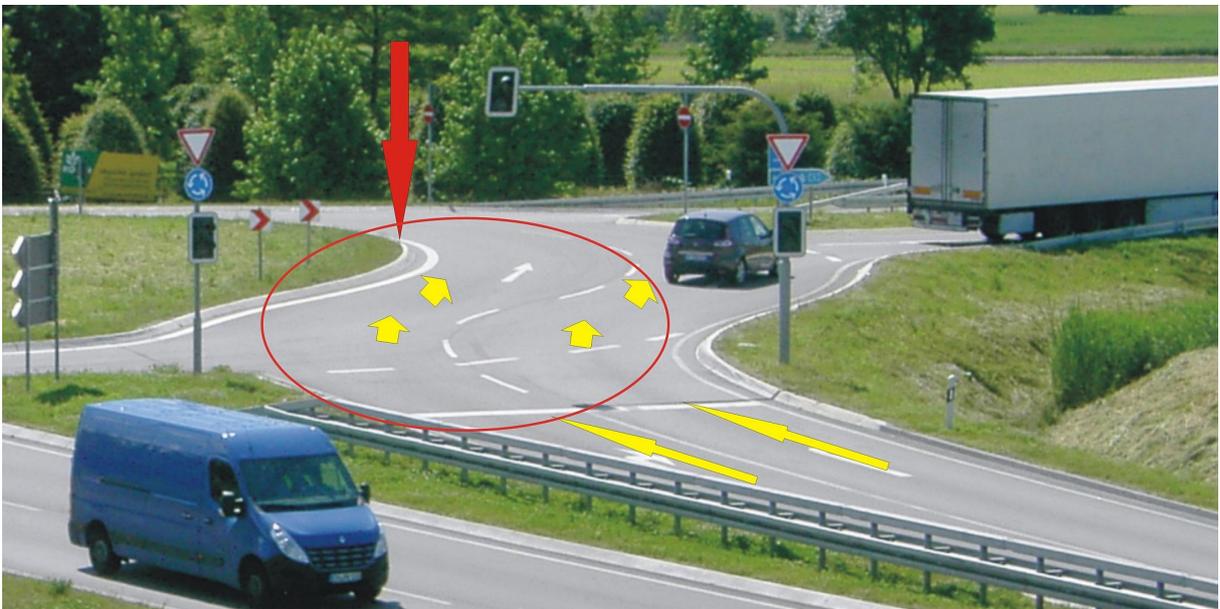
Die Unfallstelle wurde in Augenschein genommen, die Prozessbevollmächtigten waren zuvor von dem Termin informiert worden. Das Lichtbild zeigt den Kreisverkehr in der Übersicht in Fahrtrichtung der Beteiligten.

Im obigen Bild sind die Fahrbewegungen Beteiligten (gelbe Pfeile) und die Endstellung des Klägerfahrzeugs am linken Fahrbahnrand (roter Pfeil) eingezeichnet. Die Kollision muss sich demnach im eingekreisten Bereich ereignet haben. Nachstehendes Bild zeigt diesen Bereich in Blickrichtung von der auf den Polizeifotos sichtbaren Endstellung des Klägerfahrzeugs.

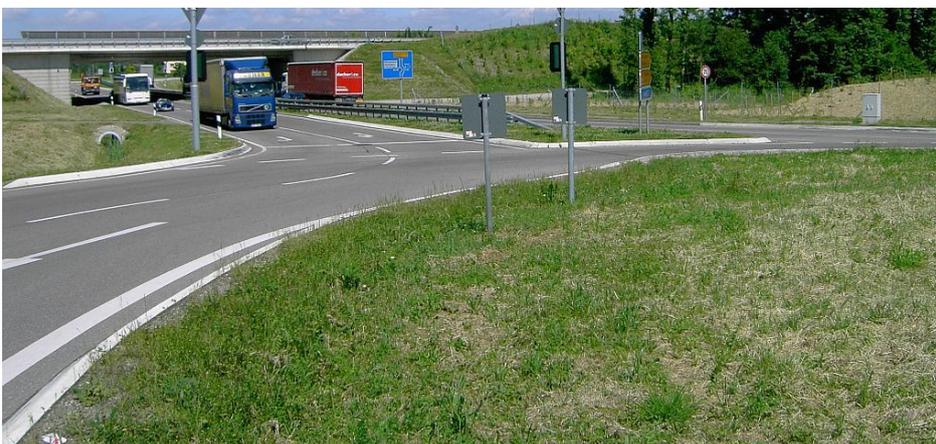
Erkennbar beschreibt der Fahrbahnverlauf im Bereich der Einfahrt zum Kreisverkehr eine S-Kurve. Da sich in diesem Bereich der Unfall ereignet hat, ist der Vortrag der Klägerin nachvollziehbar, dass der LKW diese Kurve „geschnitten“ hat und dabei auf die Fahrspur der Klägerin geriet. Zumal sich diese möglicherweise für den LKW-Fahrer im „toten Winkel“ befand.
